解体修理を行う木造寺院建築物の 工事過程ごとの微振動計測による 構造特性調査の事例

向井, 洋一

懸造により支持される木造建築物の振動性状の検証 ～半解体修理に伴う振動性状の変化～

■ 奈良県生駒市の獅子閣（重要文化財）

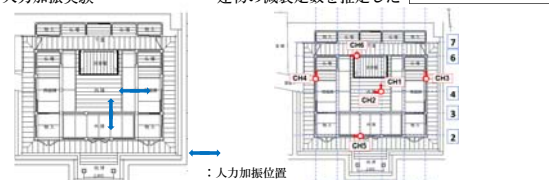
人力による加振実験

ケースA (修理前)、ケースB (瓦,葺土なし)
 ・人力加振実験 → 建物の減衰定数を推定した

減衰定数 (%)	梁間方向			桁行方向		
		CH1	CH3	CH4	CH2	CH5	CH6
ケースA	人力加振	2.95	4.01	2.15	3.30	3.31	3.54
	RD法	2.83	2.82	1.43	1.80	1.89	2.08
ケースB	人力加振	2.26	2.28	2.35	3.31	3.54	3.36
	RD法	1.82	2.30	1.94	1.94	2.20	2.37
